新ごみ処理施設整備事業計画地に係る土壌・土質等調査の結果について（概要）

この度、新ごみ処理施設整備事業計画地(大阪府交野市大字私市 3029 番地外 約 5.7ha)において、計画地の土壌・土質等の地盤環境を把握し、安全・安心かつ経済的に建設するために必要な環境保全対策等の方策を検討するため、土壌汚染対策法に定められた方法に準じて、土壌調査を実施した。

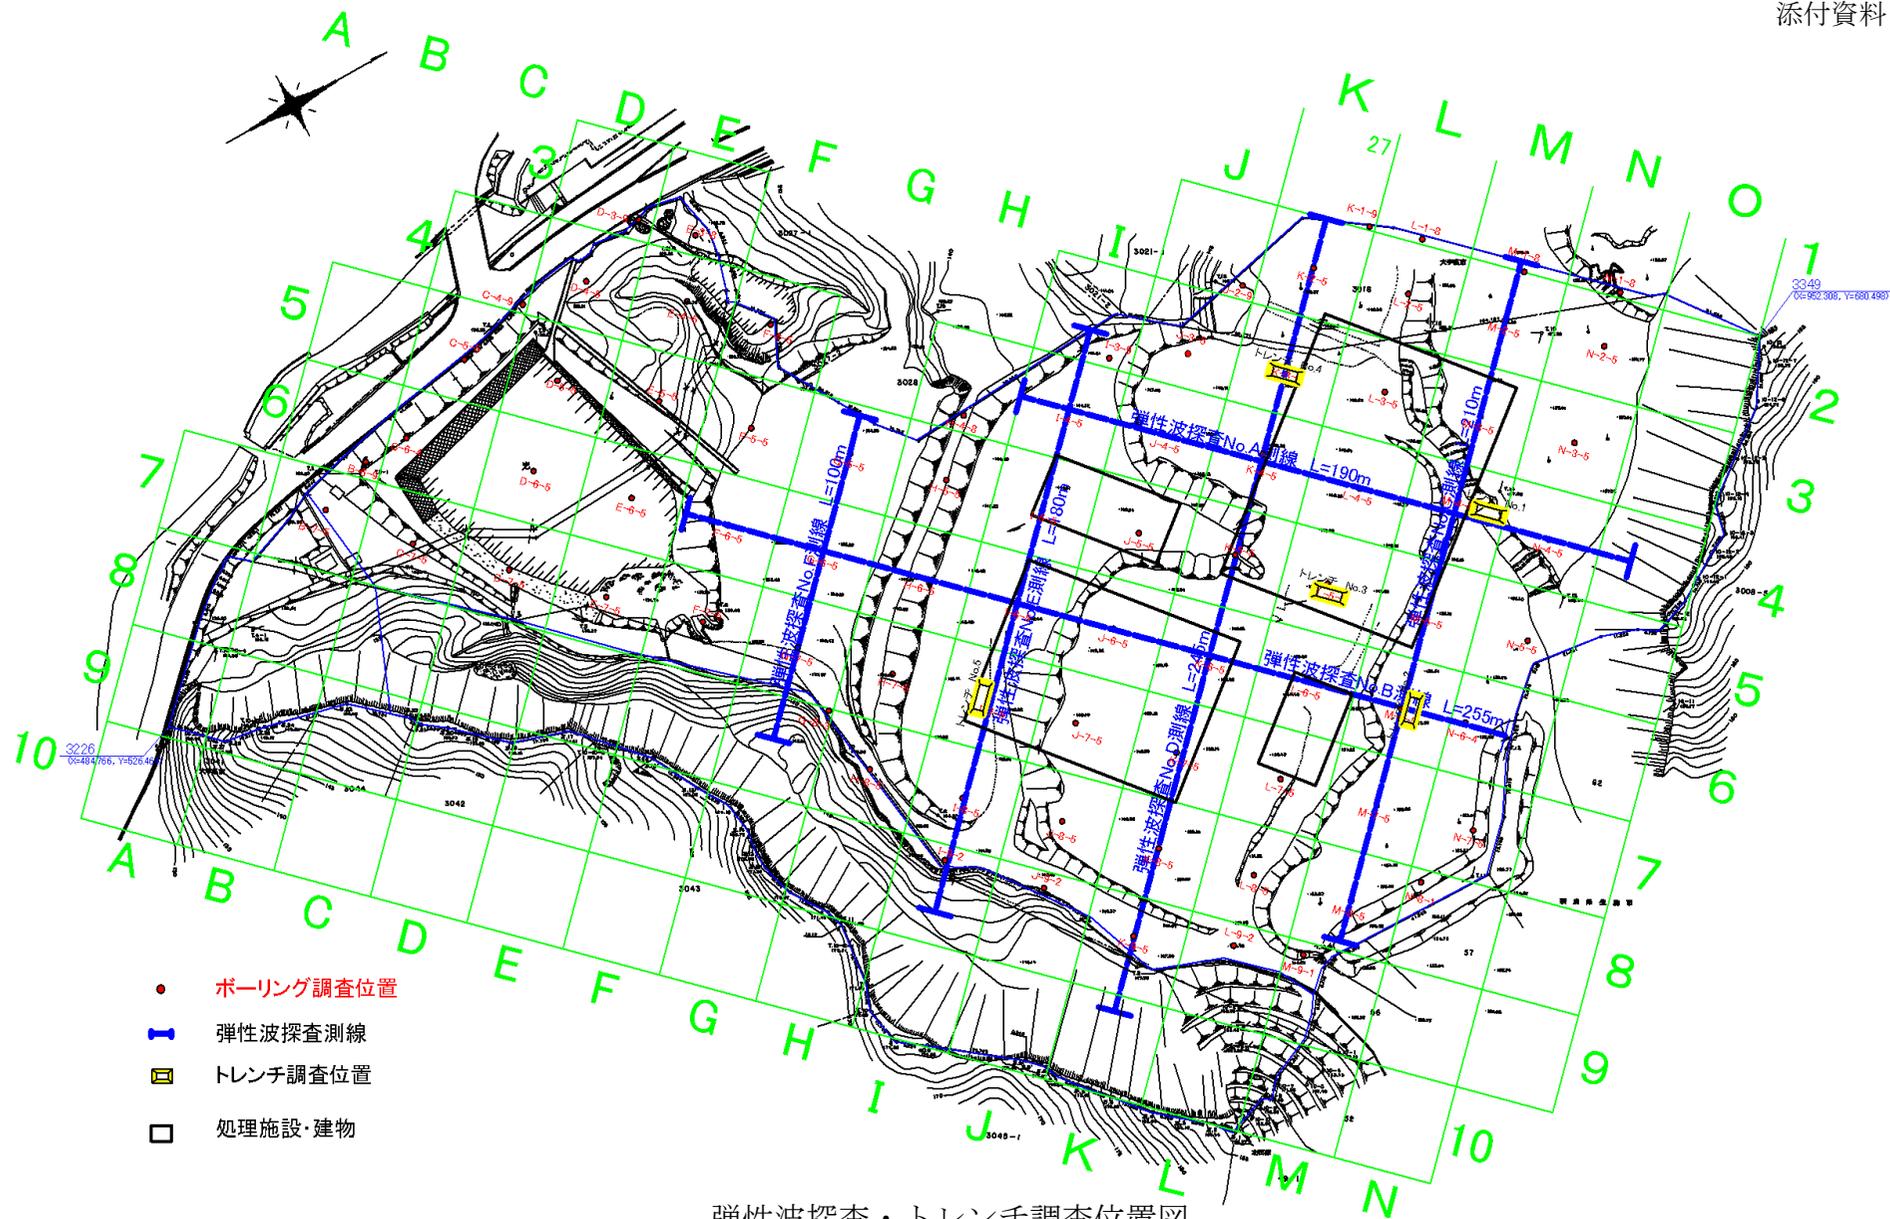
弾性波探査・トレンチ調査位置図

弾性波探査の測線と作成した地質断面図は、添付資料 2,3,4 に示すとおりである。

調査位置は、添付資料2 に示した5箇所である。

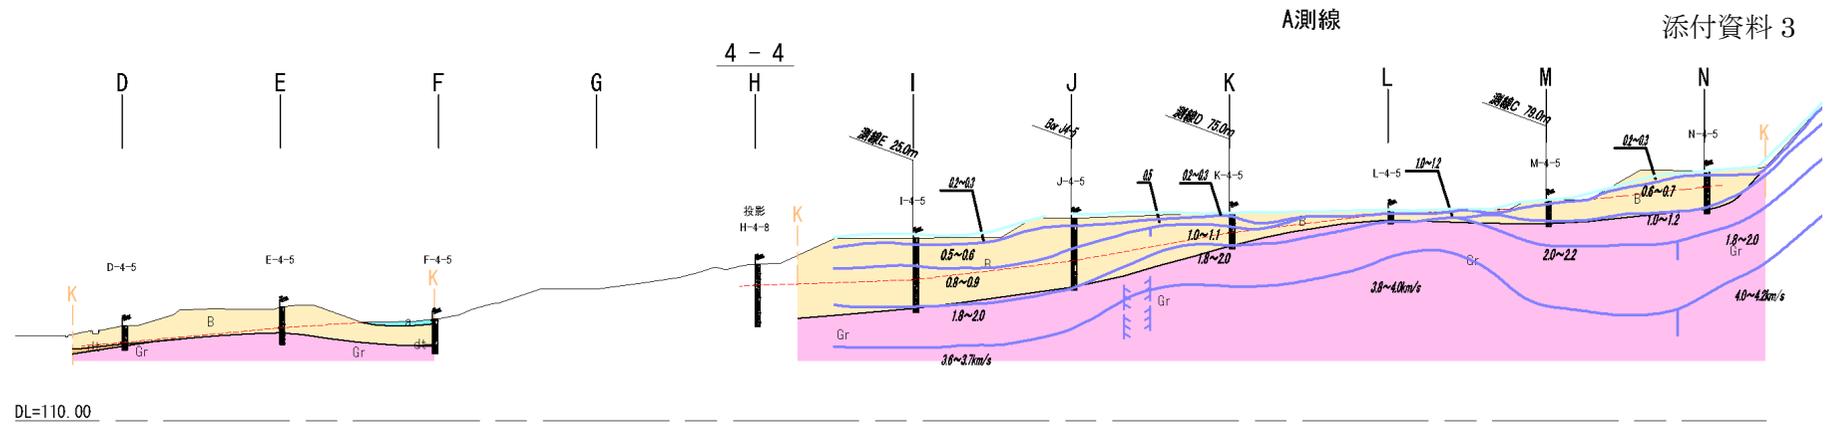
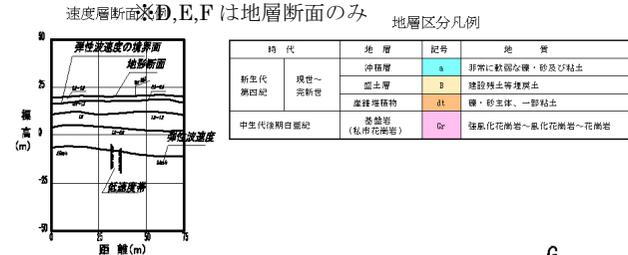
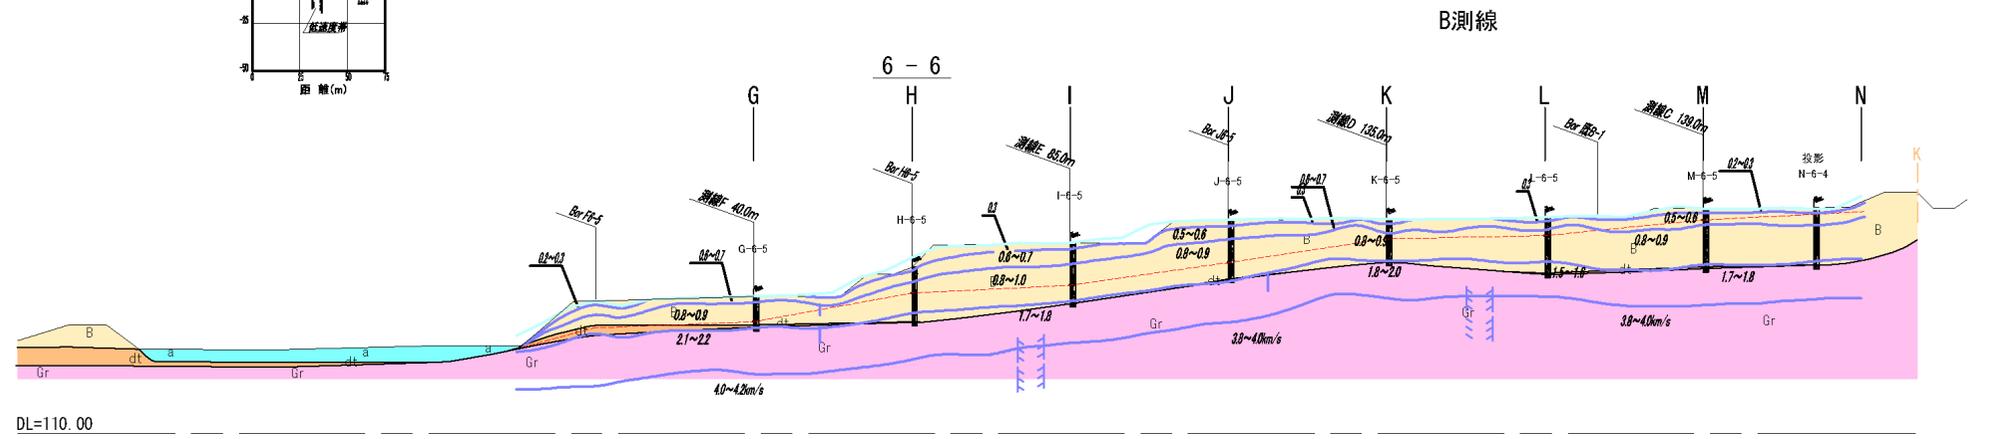
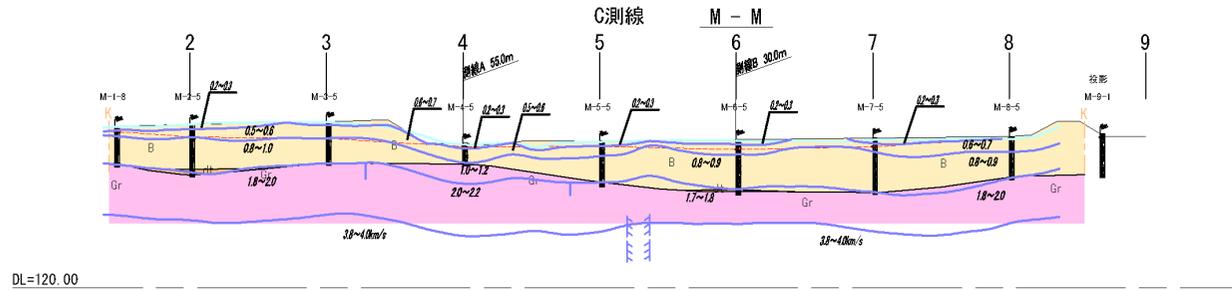
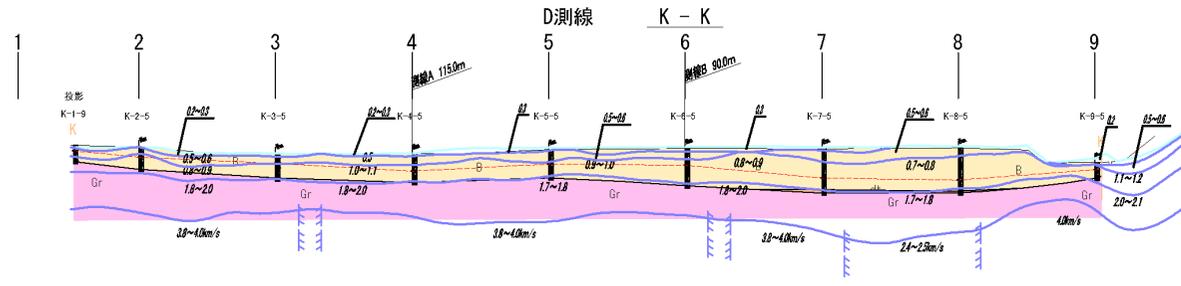
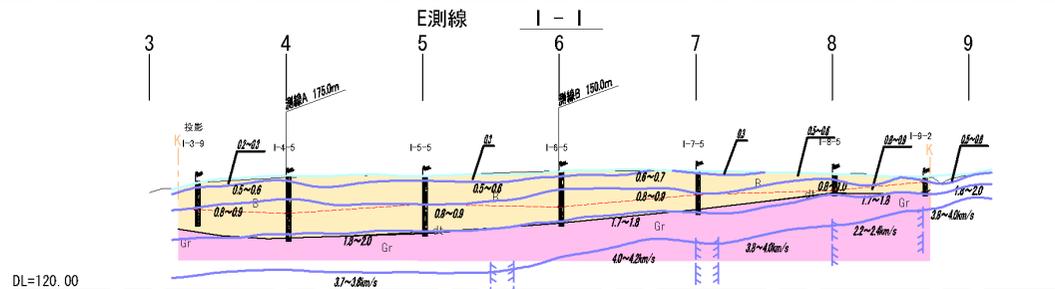
弾性波 A,B 測線(断面図)

なお、地質断面図に記入した弾性波速度と地質の関連を表 1 に示す。
